Reparaturbericht

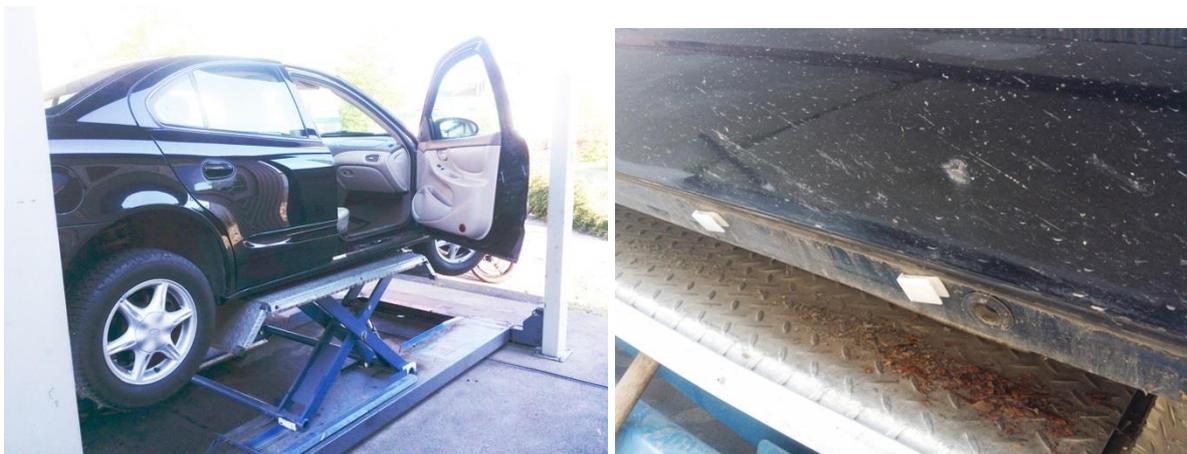
Ich setzte mich abends an den Computer und suche die Reparaturschweller. Bei der Firma Car&Stripes in Wunstorf wurde ich fündig. Sie hatten je einen linken und rechten Schweller auf Lager. Nach Zahlung mit PayPal wurden die beiden Bleche auch bereits zwei Tage später angeliefert.

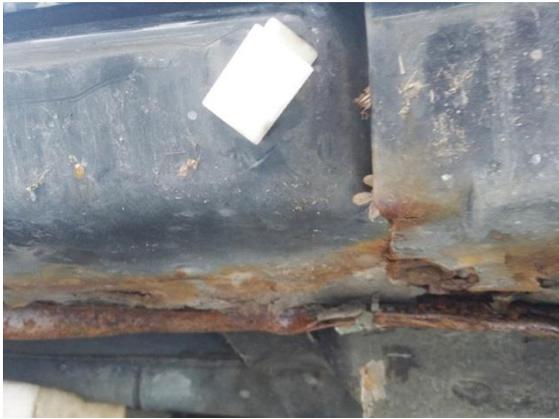
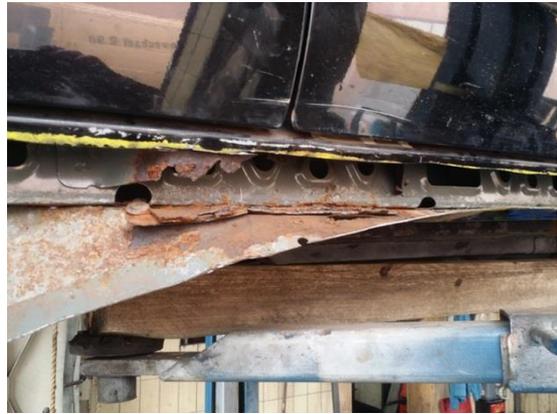
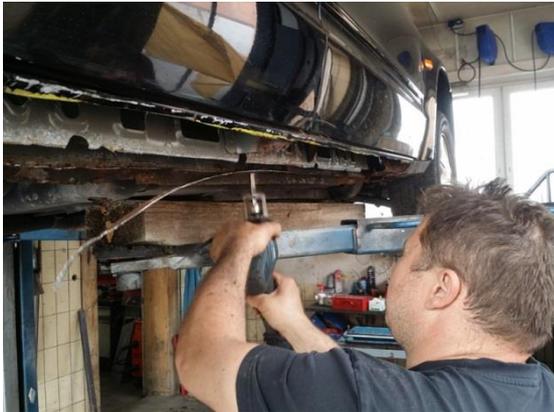
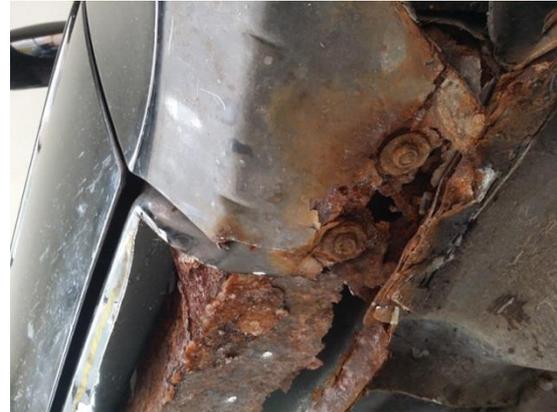
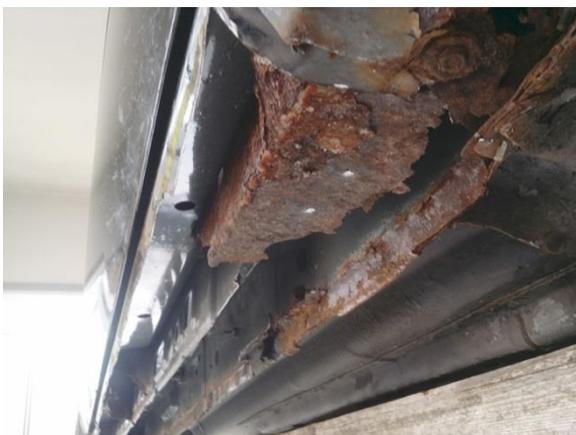
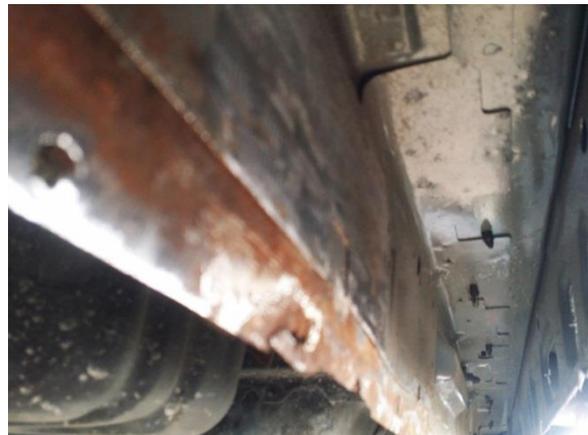
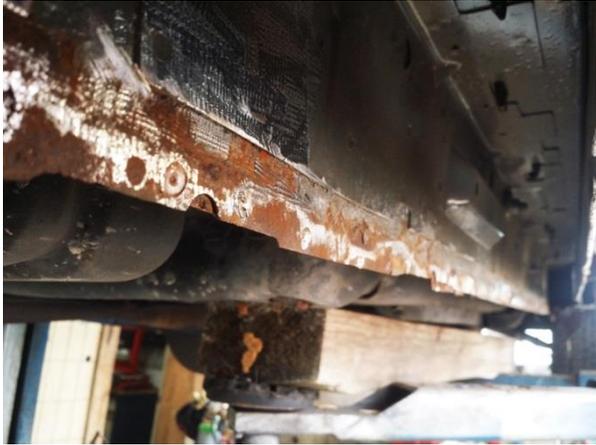
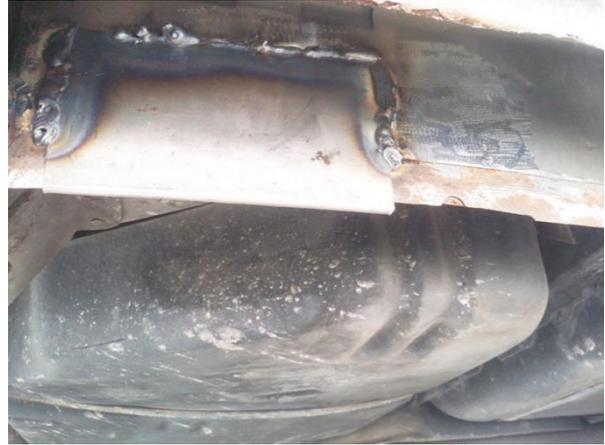
Inzwischen hatte meine Werkstatt an der rechten Seite zuerst die Plastikverkleidung über dem Schweller entfernt und begann den alten Schweller abzutrennen. Was dann zum Vorschein kam übertraf meine schlimmsten Befürchtungen, es waren nicht nur die Schweller restlos durchgerostet sondern auch der dahinter liegende Rahmenholm. Auch war der Kotflügel im unteren vorderen Bereich, wo er mit dem Schweller verschraubt ist, auch nur noch ein Haufen Rost. Laut der Werkstatt war davon auszugehen dass die linke Seite genauso marode war. So war es dann auch. Ich setzte mich dann am Abend mit dem Werkstattinhaber auf ein Bier zusammen und er teilte mir seinen vorläufigen Kostenvorschlag mit, bei dem mich der fast der Schlag traf. Von dem Betrag hätte ich mir mehrere Alero kaufen können. Ich sagte ihm, dass dies meine Möglichkeiten als Rentner weit übersteigt und unter diesen Umständen daran nicht zu denken sei. Nach mehreren Bier einigten wir uns auf einen Pauschalpreis, unter der Voraussetzung, dass er sich für die Reparatur Zeit lassen könne.

Zwei Tage später begann das große Abtrennen des Schwellers und der Unterseite des Rahmenholms. Wieder einige Tage später begann die Anfertigung der Reparaturbleche. Jetzt stellte sich auch heraus, dass die besorgten Schwellerbleche eigentlich unbrauchbar waren, sie sind zu kurz und nicht korrekt gebogen. Also mussten sie auch verlängert und zum Teil warmverformt werden. Zum Beispiel war der leichte Radius zum hinteren Kotflügel überhaupt nicht vorhanden und musste erst geformt werden. Im oberen Bereich wurden die Schwellerreste etwa 30 Millimeter unter den Einstiegen abgetrennt, sonst hätten sie sich die Reparaturbleche nicht an der Karosserie ansetzen lassen.
